VERIFICACIÓN DEL ETIQUETADO ENERGÉTICO DE EDIFICIOS A PARTIR DE MEDICIONES EN EDIFICIOS CONSTRUIDOS

Czajkowski, Jorge Daniel

Laboratorio de Arquitectura y Hábitat Sustentable, FAU, UNLP
Calle 47 N° 162. CC 478 (1900) La Plata - Argentina
Tel-fax: 054 221 4236587 interno 255. E-mail: czajko@yahoo.com o layhs@fau.unlp.edu.ar

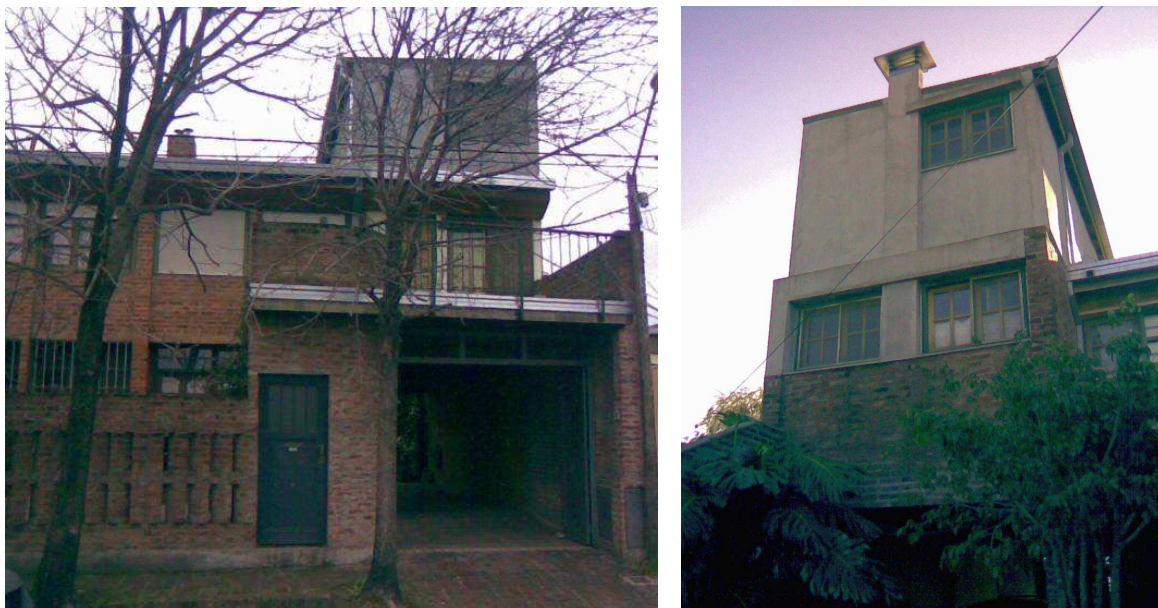
Figura 1: frente (norte) y fondo (sur) de la vivienda auditada en los suburbios de La Plata.

El edificio desde un punto de vista tecnológico está dividido en tres fases de construcción en el tiempo y se encuentra completamente expuesto al aire exterior. El sector más antiguo de unos 32 m² construido con ladrillos huecos de 18 x 18 x 33 revocado en ambas caras y techo de canalón de fibrocemento con cielorraso suspendido de madera machihembrada y 20 mm de EPS de baja densidad. Puertas y ventanas de madera de vidrios repartidos.

El segundo sector de dos plantas y 100 m² con muros dobles de ladrillos a la vista y 40 mm de EPS en su interior, techo de chapa con cielorraso de madera machihembrada y 100 mm de EPS de 20 kg/m³. Las aberturas son de madera con vidrios repartidos de doble contacto. Solamente las ventanas de dormitorios en planta alta poseen cortinas de enrollar plásticas. En todas las carpinterías se obtuvo una ponderación de la relación vidrio/madera y dio 0,5 en relación al vano. Esto permite inferir que para un $K_{\text{vidrio}} = 5,86 \text{ W/m}^2 \cdot \text{K}$ y $K_{\text{marcos}} = 3,5 \text{ W/m}^2 \cdot \text{K}$ la transmitancia ponderada será de $K_{\text{aberturas}} = 4,68 \text{ W/m}^2 \cdot \text{K}$. La última ampliación de 54 m², también en dúplex, está realizada con un sistema constructivo liviano compuesto por una estructura de madera de pino tratado con CCA con terminación interior de paneles yeso roca y exterior EIFS¹ con 20 mm

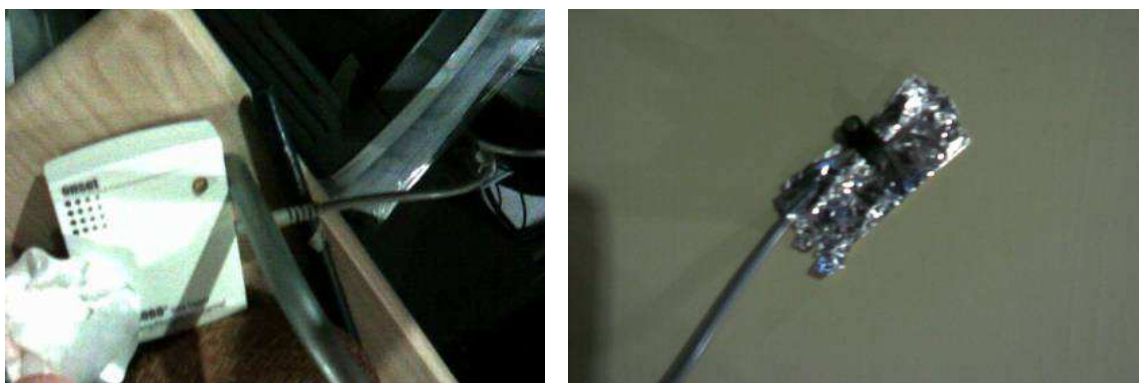
Figura 2: Imagen mostrando el Hobo U12-012 en el centro de la habitación y el termistor en la pared exterior oeste.

con sensor exterior de punta y retención de máximas y mínimas. A fin de verificar otros comportamientos higrotérmicos en la vivienda se instalaron microadquisidores de datos Hobo U10-003 (temp y HR) y U12-012 (temp, HR, iluminación y exterior). En dos U12-012 se instalaron termistores TMC6-HA que se ubicaron en contacto con muros exteriores a fin de medir temperaturas superficiales. Se protegieron los terminales de los termistores con foil de aluminio pulido a fin de minimizar el efecto del ambiente interior. Para la temperatura exterior se utilizó la brindada por una estación meteorológica Davis Gro Weather, cercana.
